TNO-rapport

2006-CVB-R0304

Onderzoek naar de werking van de “Rupako Flying Brands Detection System” sproeibusinstallatie voor brandbare dakoppervlakken, bijv. riet, middels de methode van NEN 6063 / DIN 4102 - 7 / EN-ISO 1187-1 onder 15° en 90° hellingshoek.

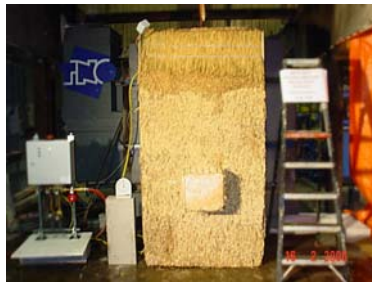
Beproevingsofstellingen:

Tweede verticaal (90°) opgestelde rieten dak met **Rupako Flying Brands Detection System** sproeiblusinstallatie (Zie sensor (links-) en nozzle (middenboven) en separaat besturingsunit).
