In deze eerste nieuwsbrief van 2009 staat de doorontwikkeling van het Flying Brands Detection System centraal. Ruim drie jaar geleden zijn wij begonnen met het ontwikkelen en in de markt zetten van dit unieke blussysteem voor rieten daken. In de afgelopen drie jaar zijn er extra verbeteringen aangebracht in het, al in 2005 door TNO goedgekeurde, systeem. Zo zijn de sensoren en sproeikoppen minder zichtbaar en is in de software een extra beveiliging aangebracht om uw waterleidingnet te beschermen tegen de legionellabacterie. Door deze aanpassingen is het blussysteem betrouwbaarder dan ooit!

De doorontwikkeling van het Flying Brands Detection System

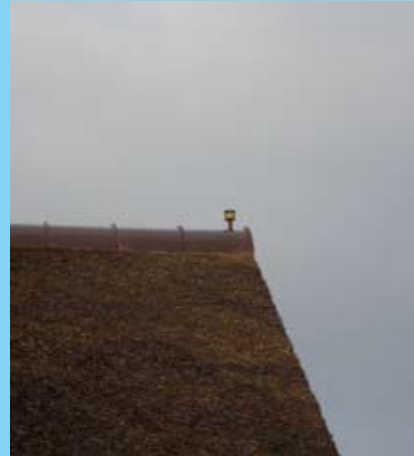
Sensor op het dak

De sensoren welke Rupako al gebruikt sinds de introductie, zijn intussen technische hoogstandjes geworden. Zo zijn de huidige sensoren kleiner, waardoor het dak er strakker uitziet. Ook zijn de sensoren gevoeliger en zijn er minder van nodig om een beginnende brand te detecteren. Daarnaast is het systeem betrouwbaarder geworden. Indien een sensor uitvalt of slecht functioneert, wordt hiervan een melding gegeven in het besturingssysteem. Een monteur komt dit dan zo snel mogelijk verhelpen.

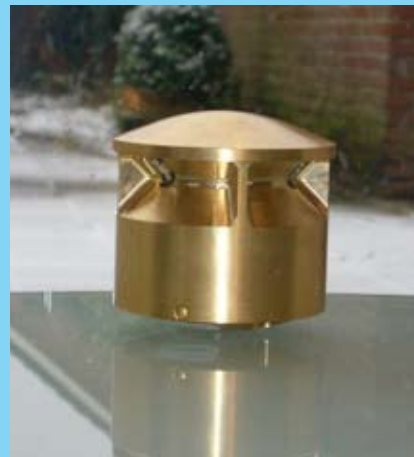
Sensor, hoogte 8 cm., ø 9 cm.

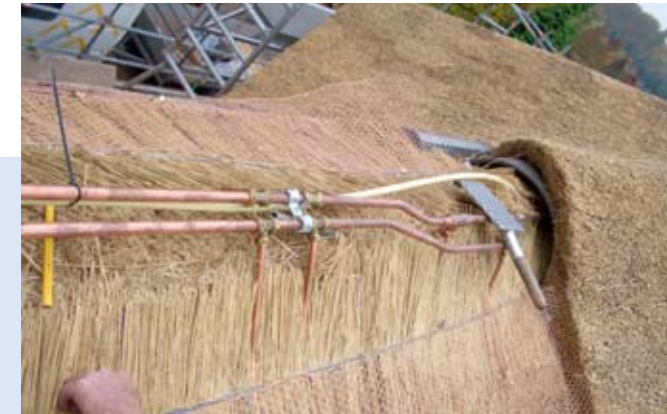
De watertoevoer wordt weggewerkt onder de nokpannen.

De sproeikoppen zijn in optische zin beter doorontwikkeld. Voorheen werden de sproeikoppen in de voeg tussen de nokpannen bevestigd. Tegenwoordig wordt de watertoevoer voor het Flying Brands Detection System onder de nokpannen gelegd. De sproeikoppen zelf worden netjes weggewerkt direct onder de nokvorsten, zodat deze minder zichtbaar zijn.

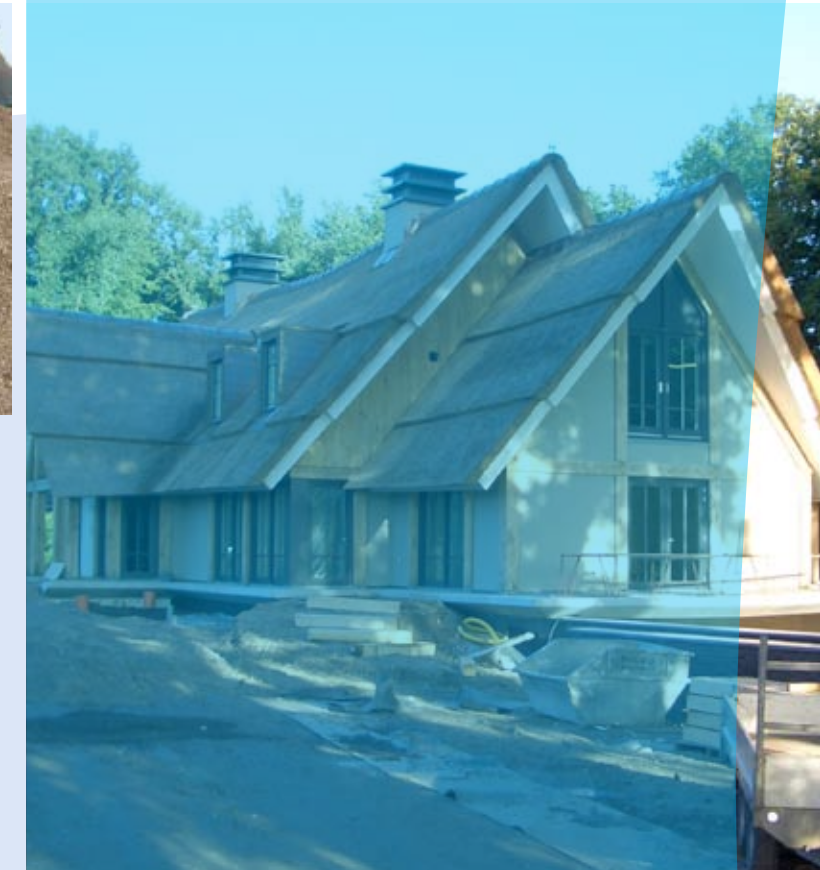
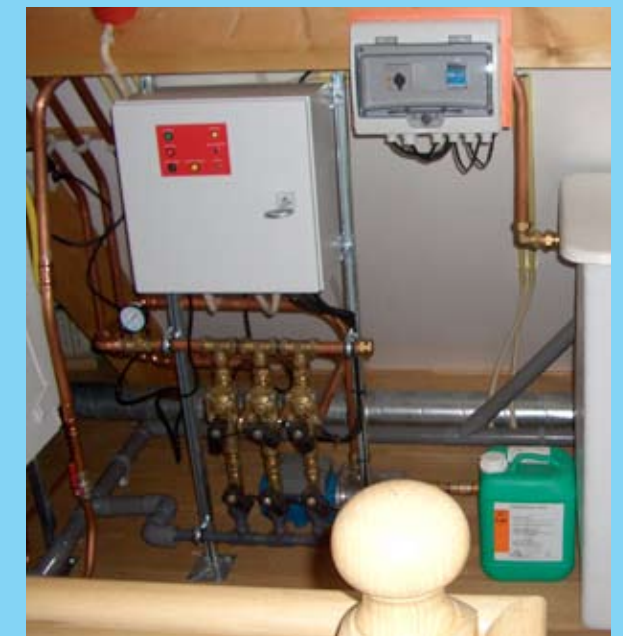
Het merendeel van de honderd blusinstallaties die Rupako in de afgelopen drie jaar heeft aangelegd, is aangelegd op nieuwe rieten daken. Maar ook op bestaande daken kan het blussysteem van Rupako worden geïnstalleerd! ■
